comune di gordola
azienda acqua potabile

messaggio municipale no. 1211

**Richiesta di un credito a posteriori di fr. 116'642.70
per avvenute opere di risanamento presso le sorgenti 1 e 2**

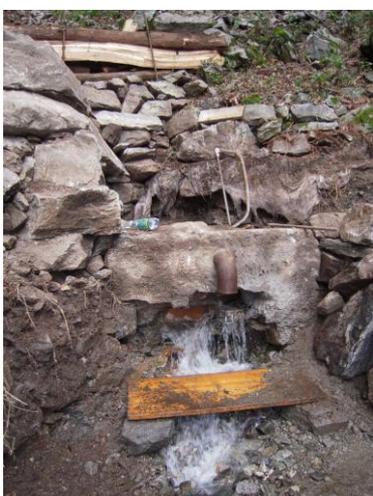
Nel corso di questi lavori fu individuata la posizione della captazione no. 2, seppellita sotto una frana diversi decenni prima ad una decina di metri a monte dello scavo previsto per il filtro a sabbia. Si decise quindi di realizzare immediatamente una nuova struttura di captazione provvisoria e abbandonare la realizzazione del progettato filtro a sabbia, eliminando così il tratto di ruscellamento sul fondo valle delle acque di questa importante sorgente nel quale scorrevano anche acque meteoriche ogni qualvolta pioveva, causa principale delle frequenti infiltrazioni di acque superficiali.

Captazione sorgente no. 2 disseppellita

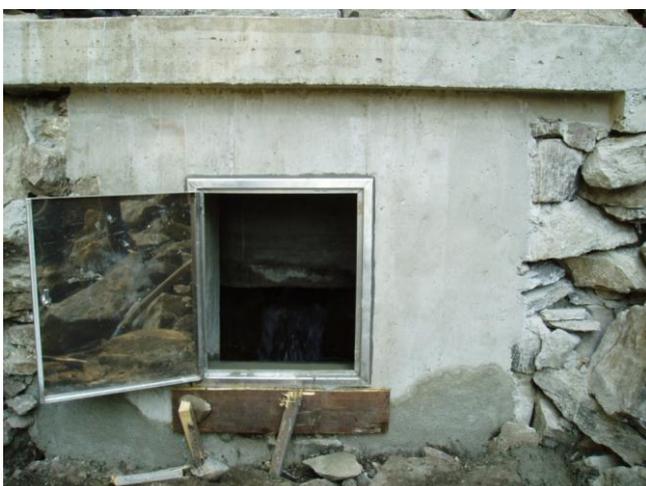
Captazione sorgente no. 2 ricostruita provvisoriamente

Il manufatto ora realizzato è da ritenere comunque provvisorio in attesa di un risanamento radicale nel pieno rispetto delle normative in vigore.
