comune di gordola
azienda acqua potabile

messaggio municipale no. 1483

**Richiesta di un credito di Fr. 220'000.-
per la sistemazione e messa in sicurezza dei sentieri di accesso
alle sorgenti nella valle del Carcale, a seguito dei danni causati
dall'alluvione del 28-30 agosto 2020**

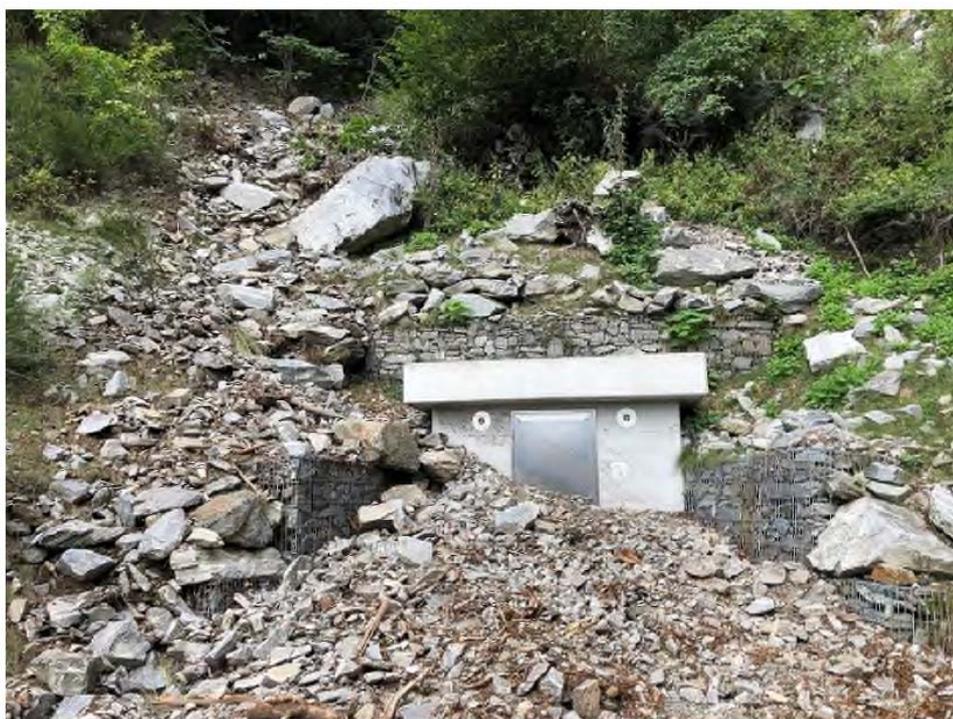
Figura 1 – Accesso SO1 ostruito dal deposito di una colata detritica

A protezione del manufatto e per garantire l'accesso alla captazione sul lato destro della presa si prevede la costruzione di un muro d'ala esterno in calcestruzzo armato, atto a deviare eventuali colate verso il pianoro a valle, evitando depositi davanti alla porta di accesso.

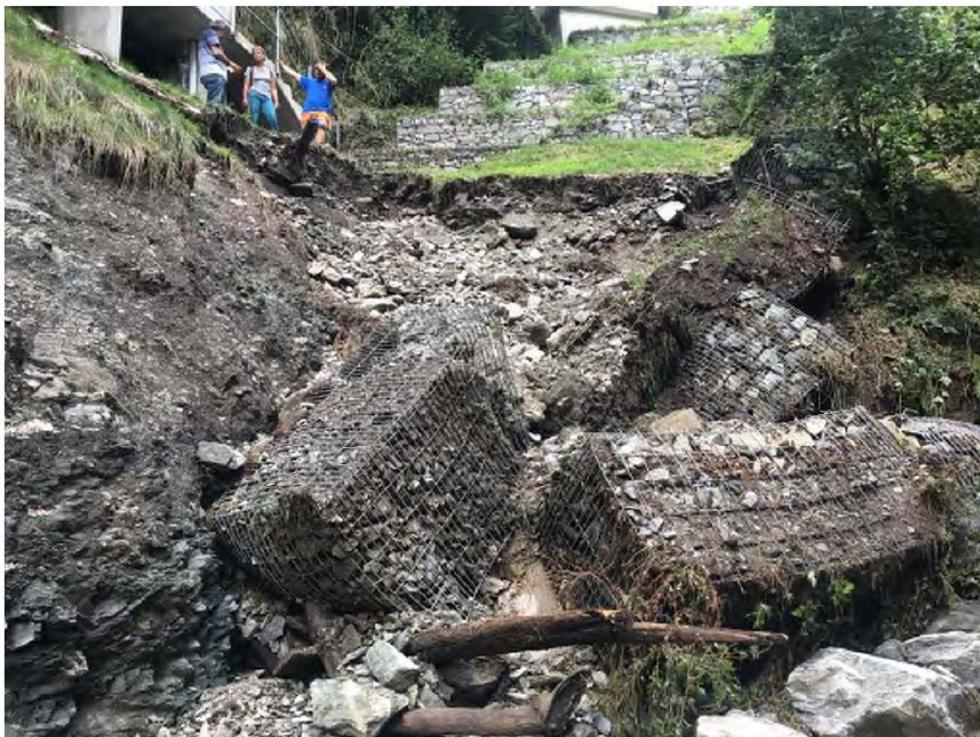
Figura 2 – Scoscendimento presso SO5 e danni alla struttura in gabbioni

Alla base dello scoscendimento, quindi circa a livello dell'alveo, si prevede la costruzione di un muro di sostegno in calcestruzzo armato alto ca. 4m (in sostituzione dei gabbioni). Il muro serve in modo prioritario per la messa in sicurezza delle captazioni SO4 SO5, per consolidare e migliorare la stabilità in previsione di futuri eventi alluvionali, oltre che per mettere in sicurezza le condotte interrate ed il ripristino dei sentieri di accesso.

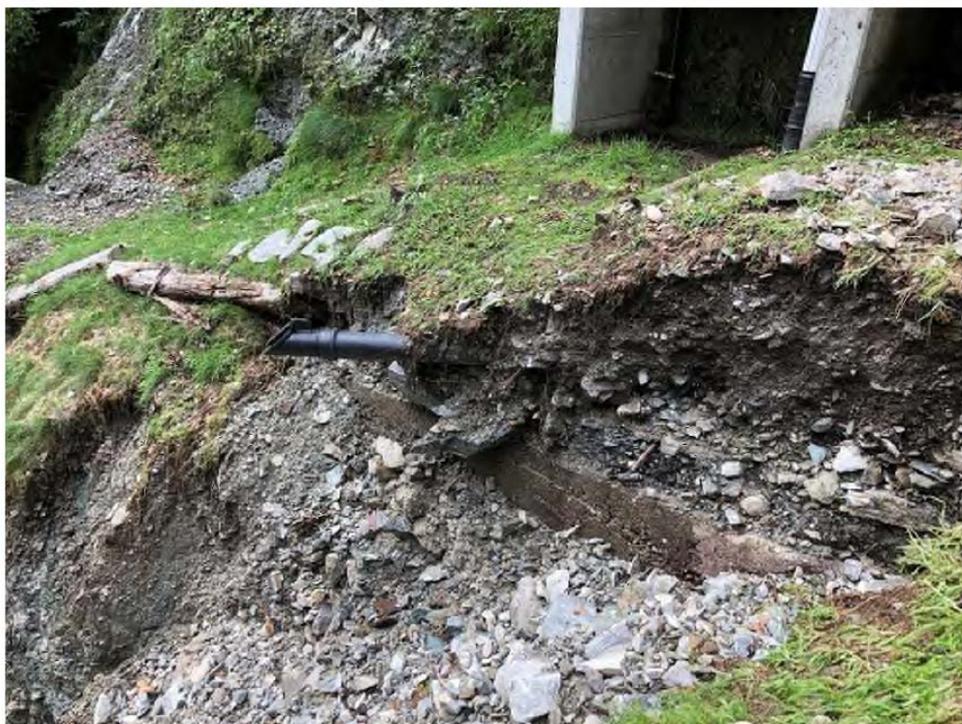
Figura 3 – Scoscendimento presso SO5, alla base della presa, dove anche passano le condotte di adduzione dalle sorgenti

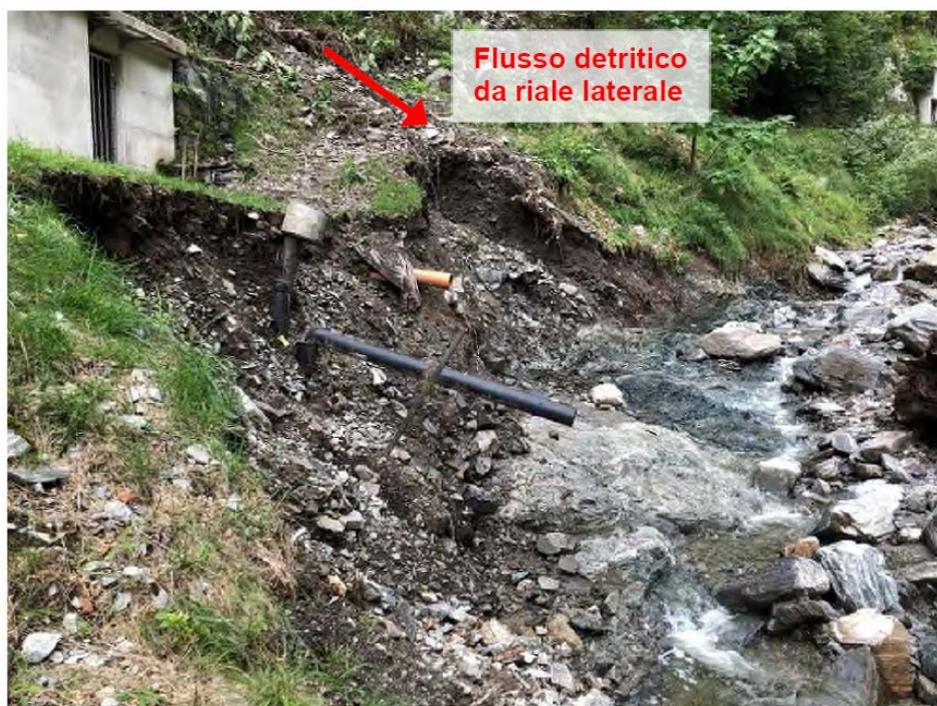
Figura 4 – Scoscendimento presso la camera di raccolta CR1

Si prevede la costruzione di un muro in calcestruzzo armato in modo da mettere in sicurezza tutte le condotte che arrivano da monte (SO1/SO7) e gli scarichi, oltre che il sentiero di accesso alle sorgenti superiori.

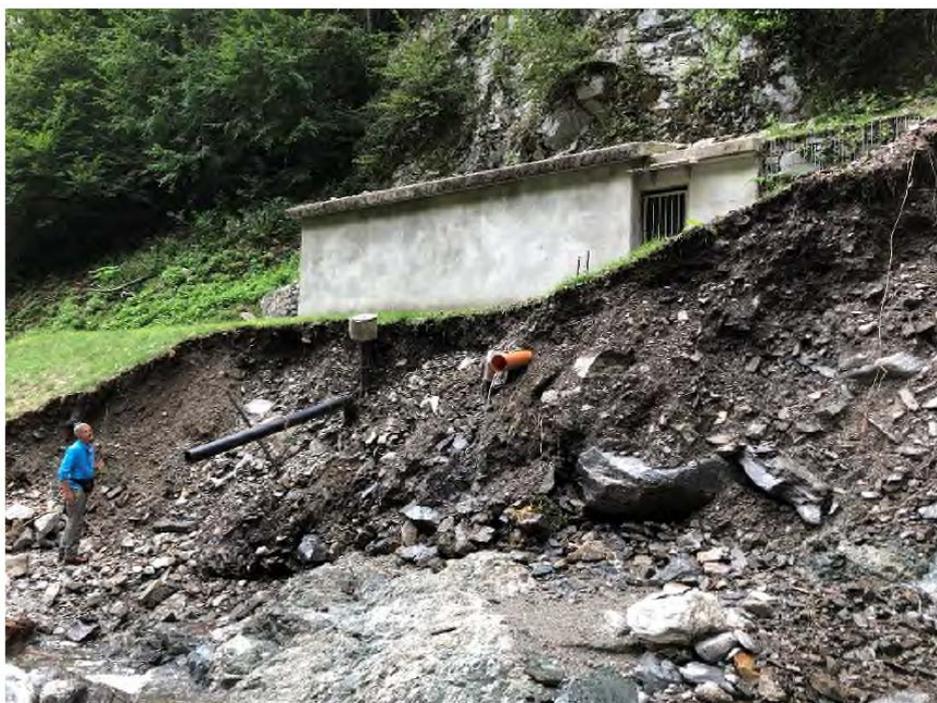
Figura 5 – Scoscendimento presso la camera di raccolta CR1

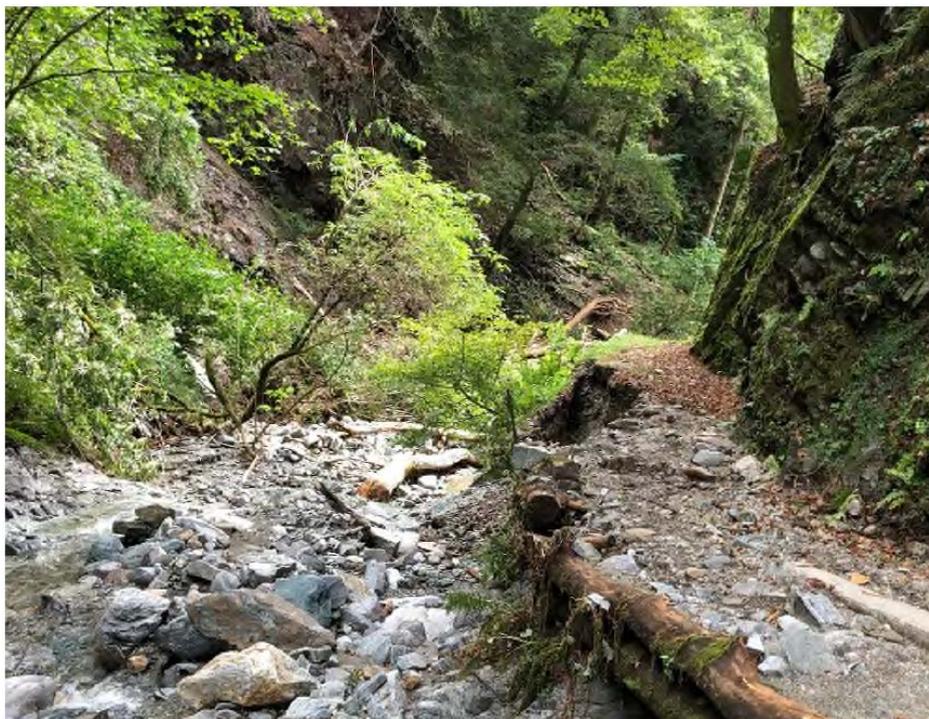
Figura 6 – Erosione in sponda destra, sul tratto di condotta CA1-CR2

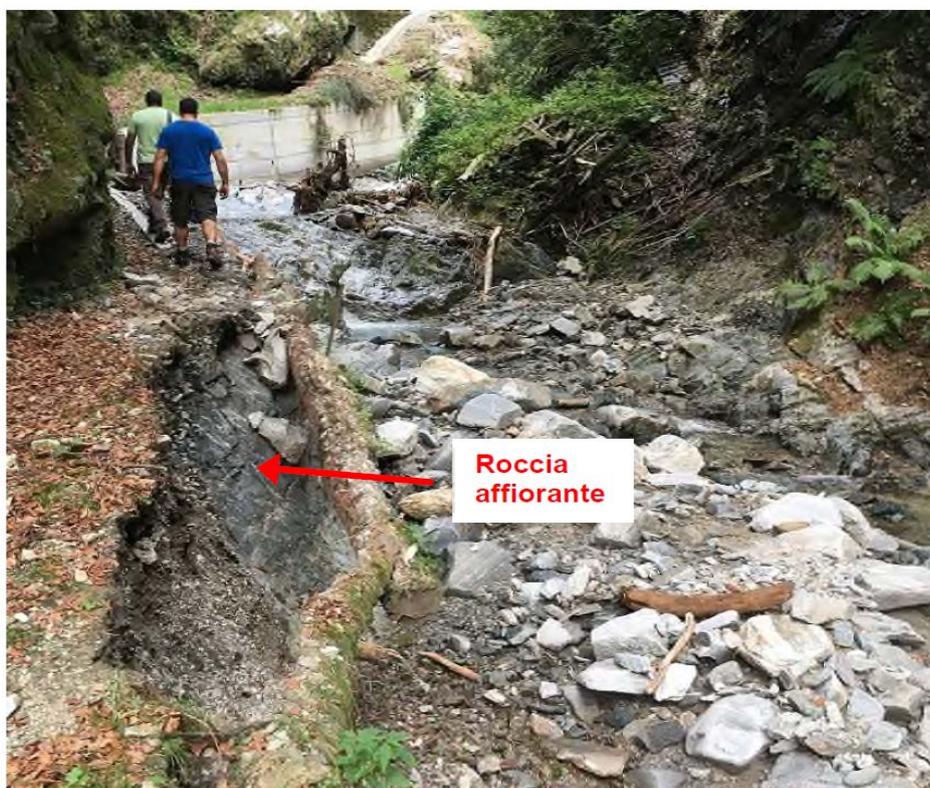
Figura 7 – Erosione in sponda destra, sul tratto di condotta CA1-CR2

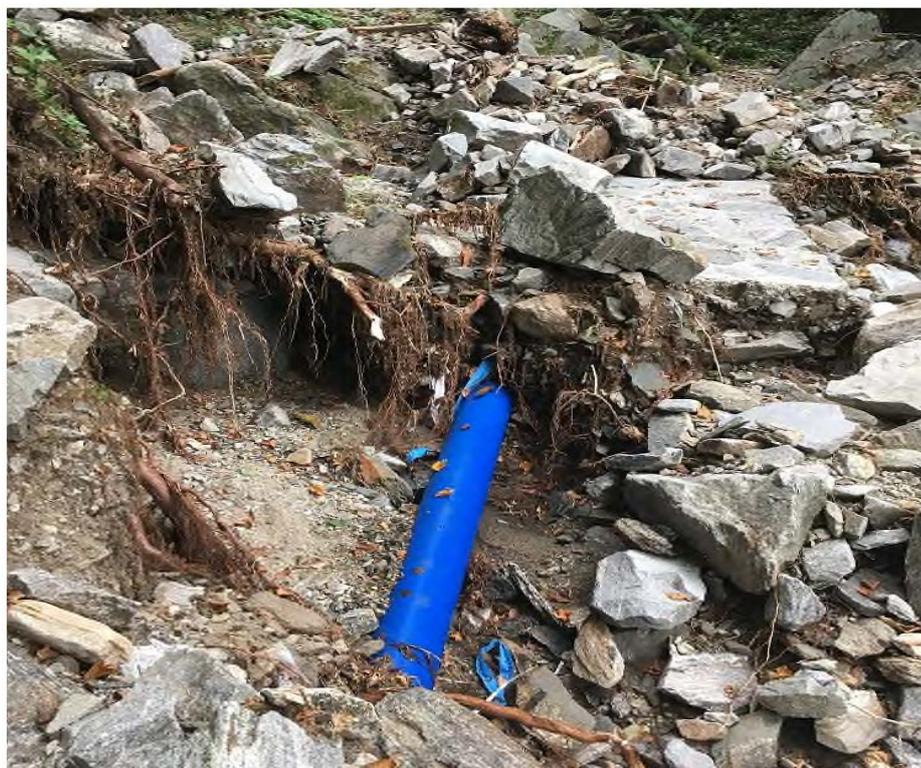
Figura 8 – Condotta messa in luce a ca. 500 m s.m.

Si prevede la costruzione di una struttura in calcestruzzo e sassi atta ad avvolgere la condotta in modo da ridurre la possibilità che ulteriori colate detritiche possano danneggiare la condotta.
